省エネec通信

2021年 12月号 No.54

当社対応実績！電力供給ストップ時のトラブルベスト3

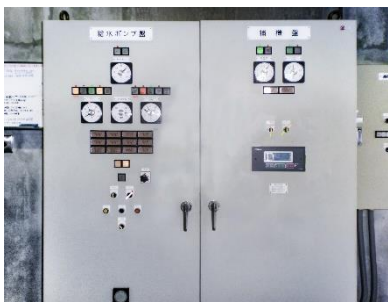
分電盤・動力盤

ブレーカーの損傷&ケーブルとの接触不良

ブレーカーの機械的損傷により不具合が発生。落ちてしまい、過電流や短（ショート）を起こしてしまい、電力供給が止まってしまうというケースが想定されます。また、ケーブルと盤の接触不良も実は多く見られるトラブル要因です。最初のうちはしっかりと接続されている場合でも、工場の振動などで徐々に緩んでいってしまうというケースも見られます。

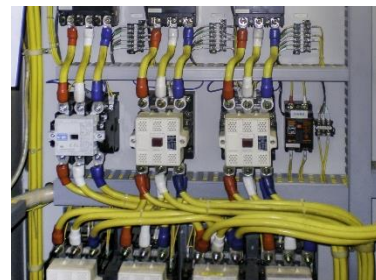
マグネットスイッチ

接点損傷による接触不良

マグネットスイッチ自体は高耐久性を保持している部品ですが、経年劣化や周辺環境により破損をする場合があります。接点の部分が損傷すると、接触不良へつながり、電力供給が止まるケースがあります。

高耐久性を有している設備といっても定期的な点検や部品交換は必要です。

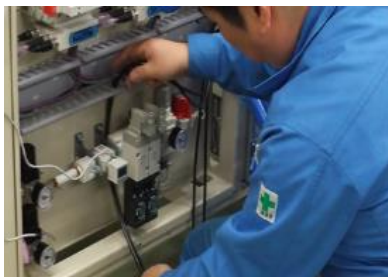
高圧コンセントの接触不良・短絡

ずっと放置をしていると劣化しトラブルへ発展

高圧設備用の200Vコンセントも設置状況・使用状況によってトラブルにつながるケースが見受けられます。例えば、劣化しコンセントの口が甘くなり接触不良を起したり、使わず放置をしていたら短絡を起こし分電盤側の遮断機が落ちるといったケースが見受けられます。
